# Okolím Karlovských rybníků za poznáním

## Historie a obnova retenčních nádrží Karlovka

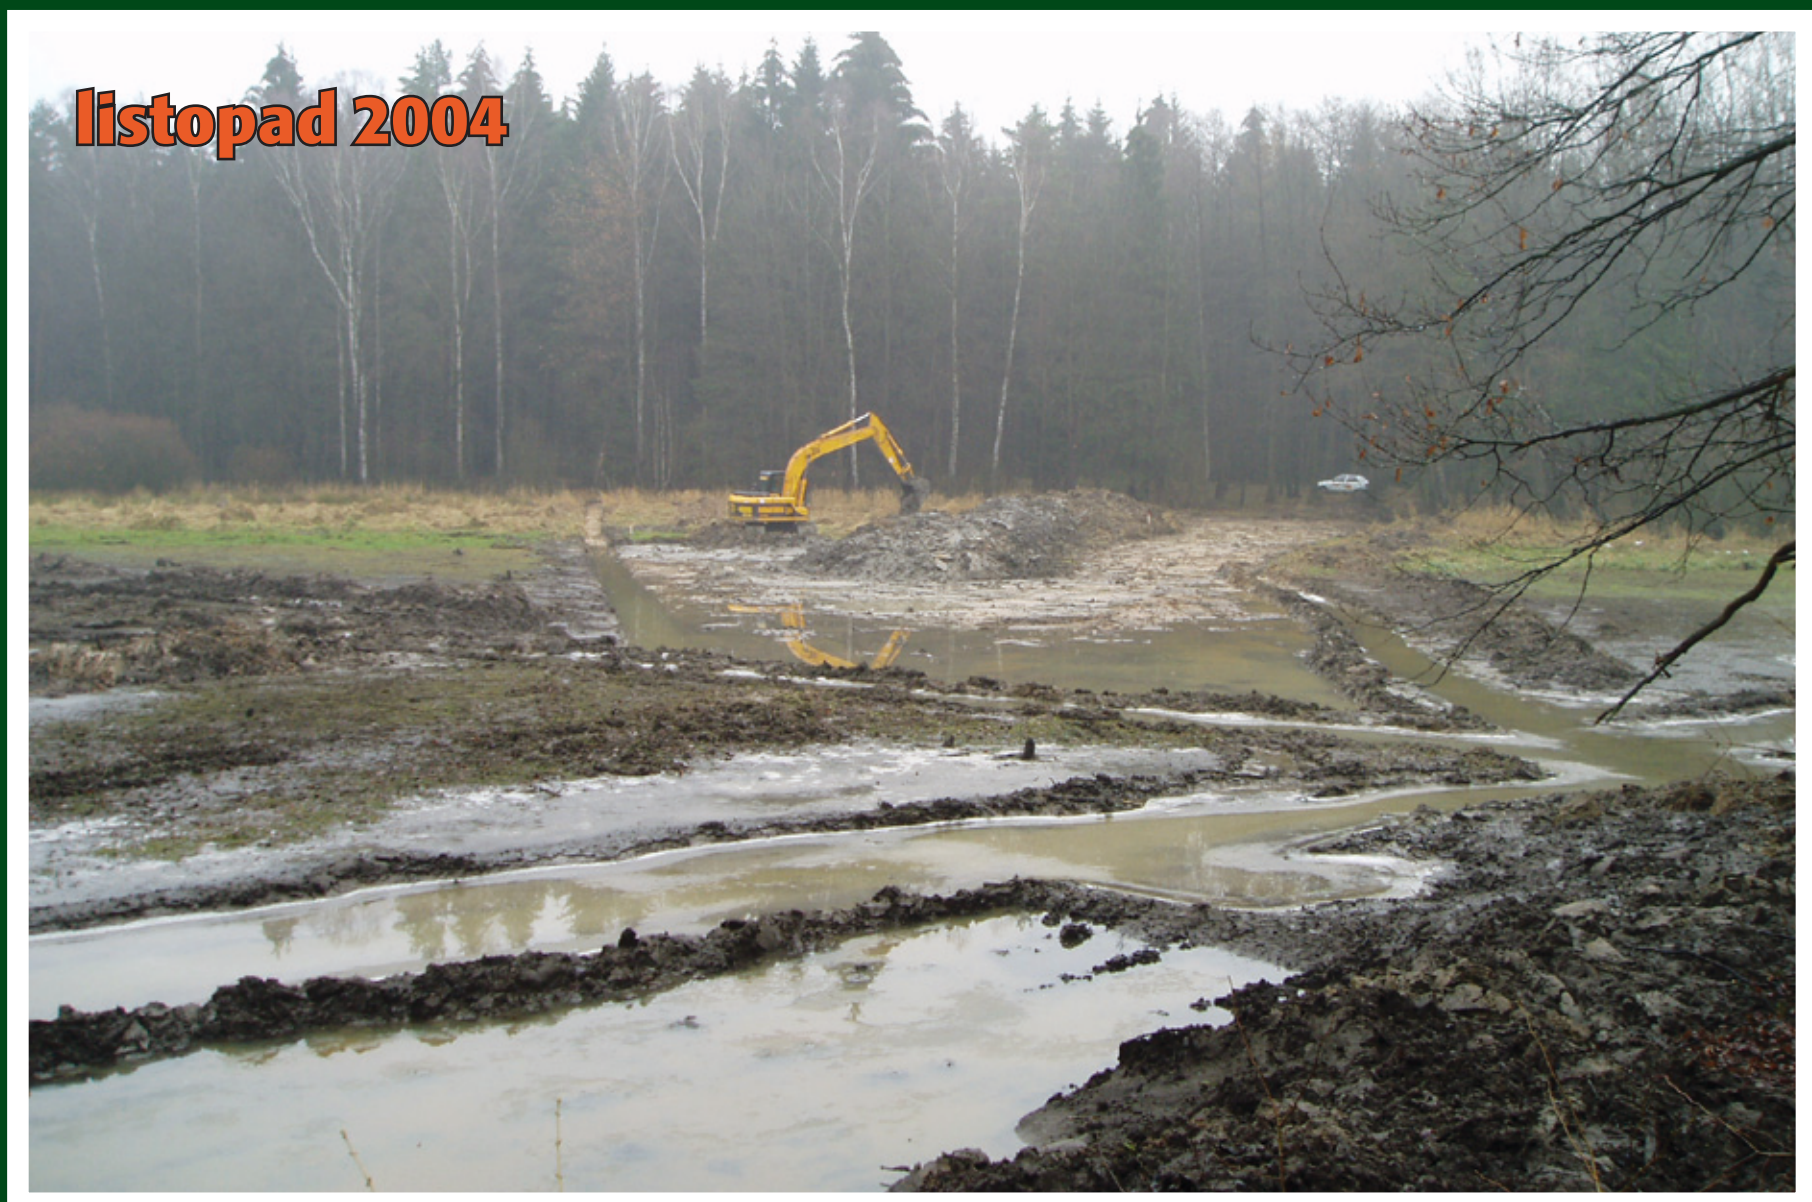
Odbahňování Malého rybníka

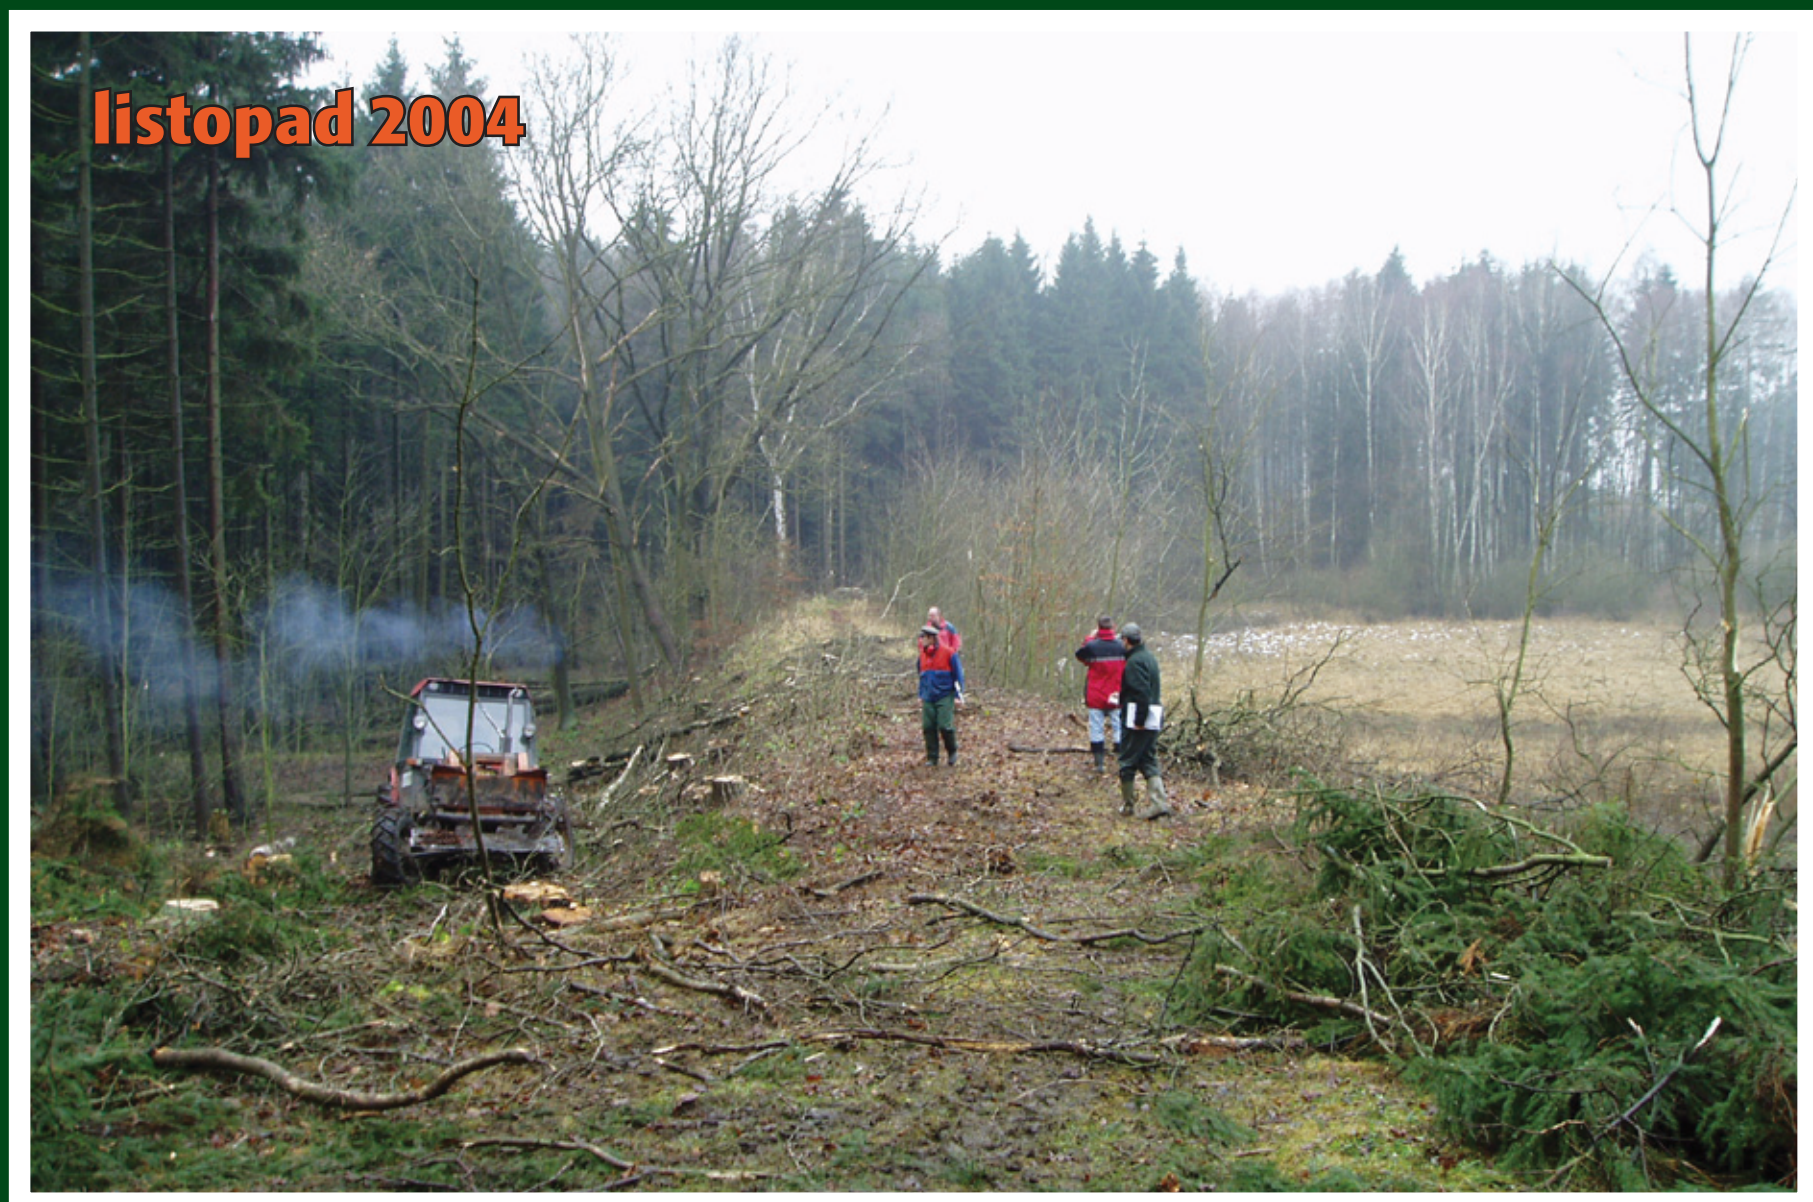
Vyřezávání hráze Velkého rybníka

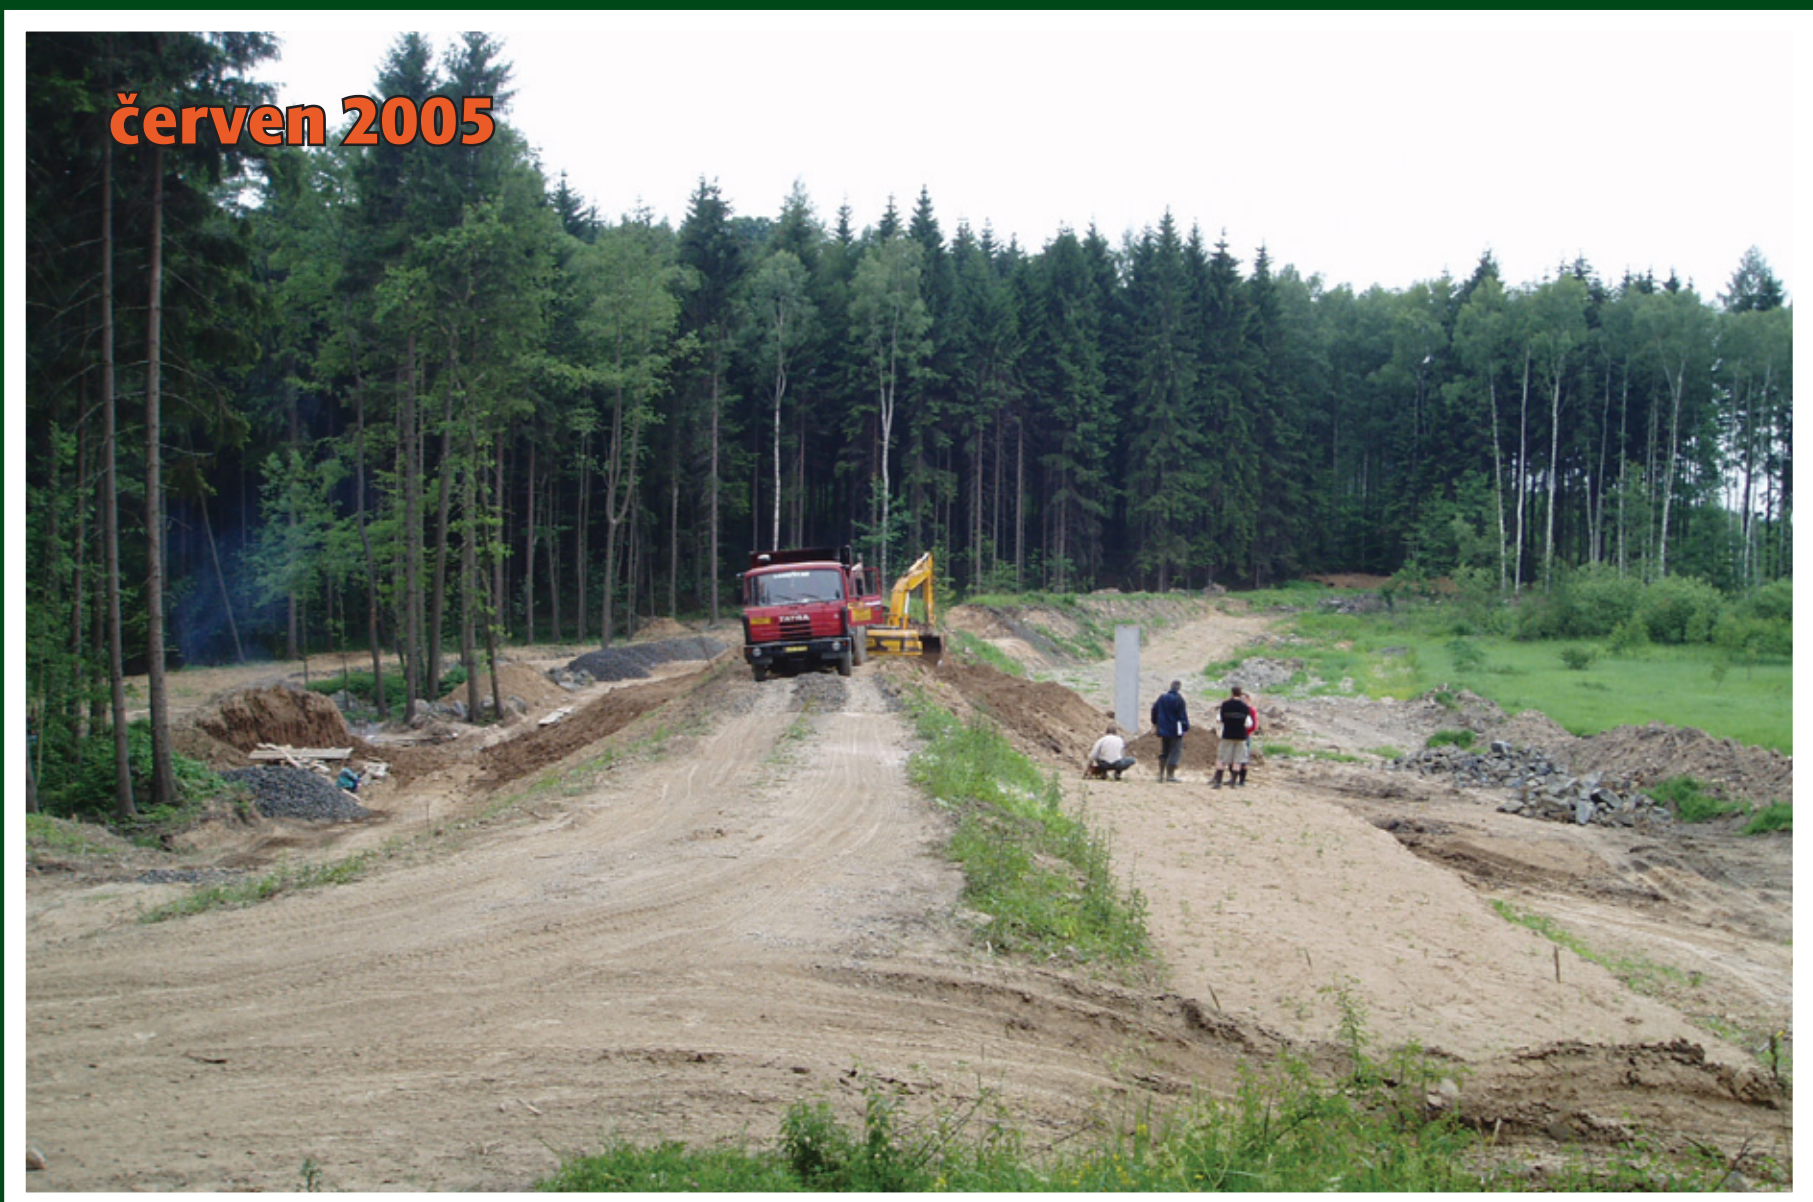
Výstavba spodní výpustě

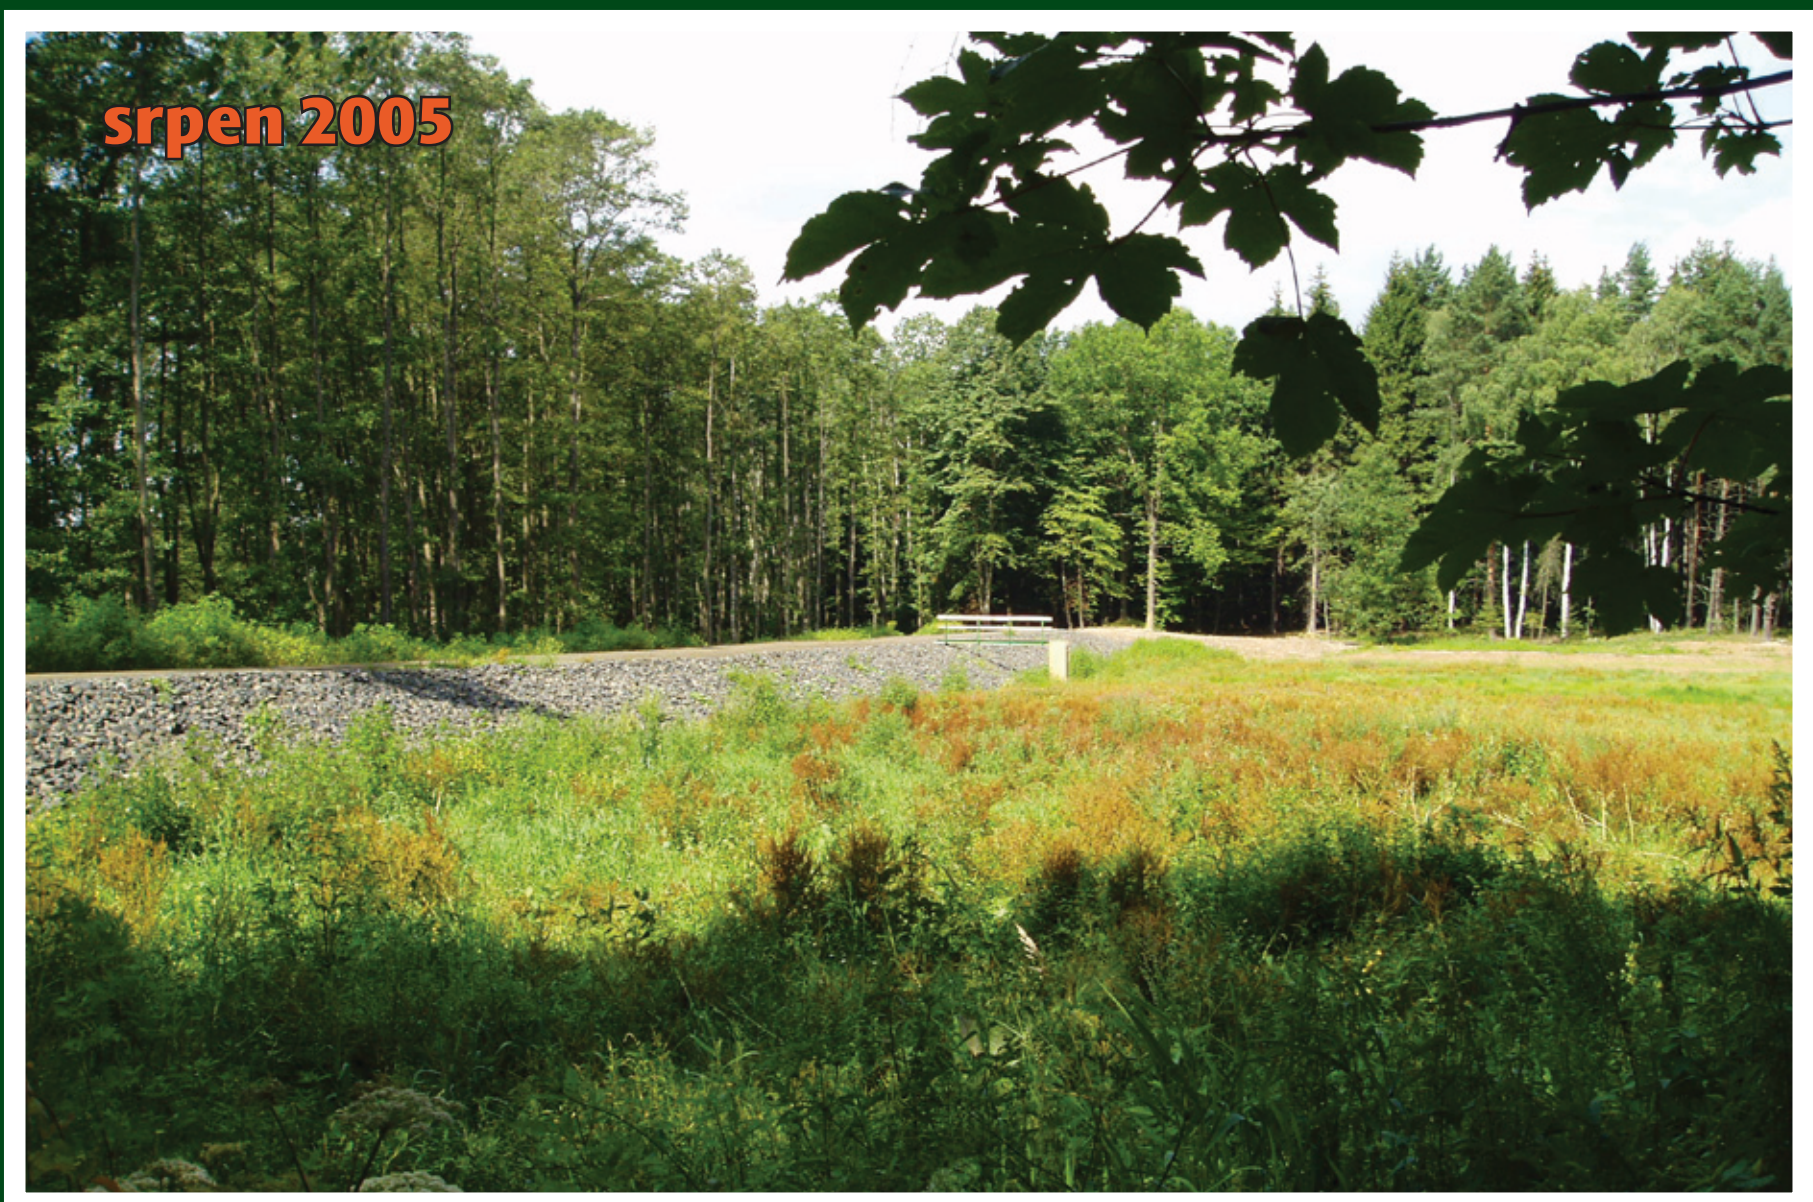
Malý rybník před napuštěním

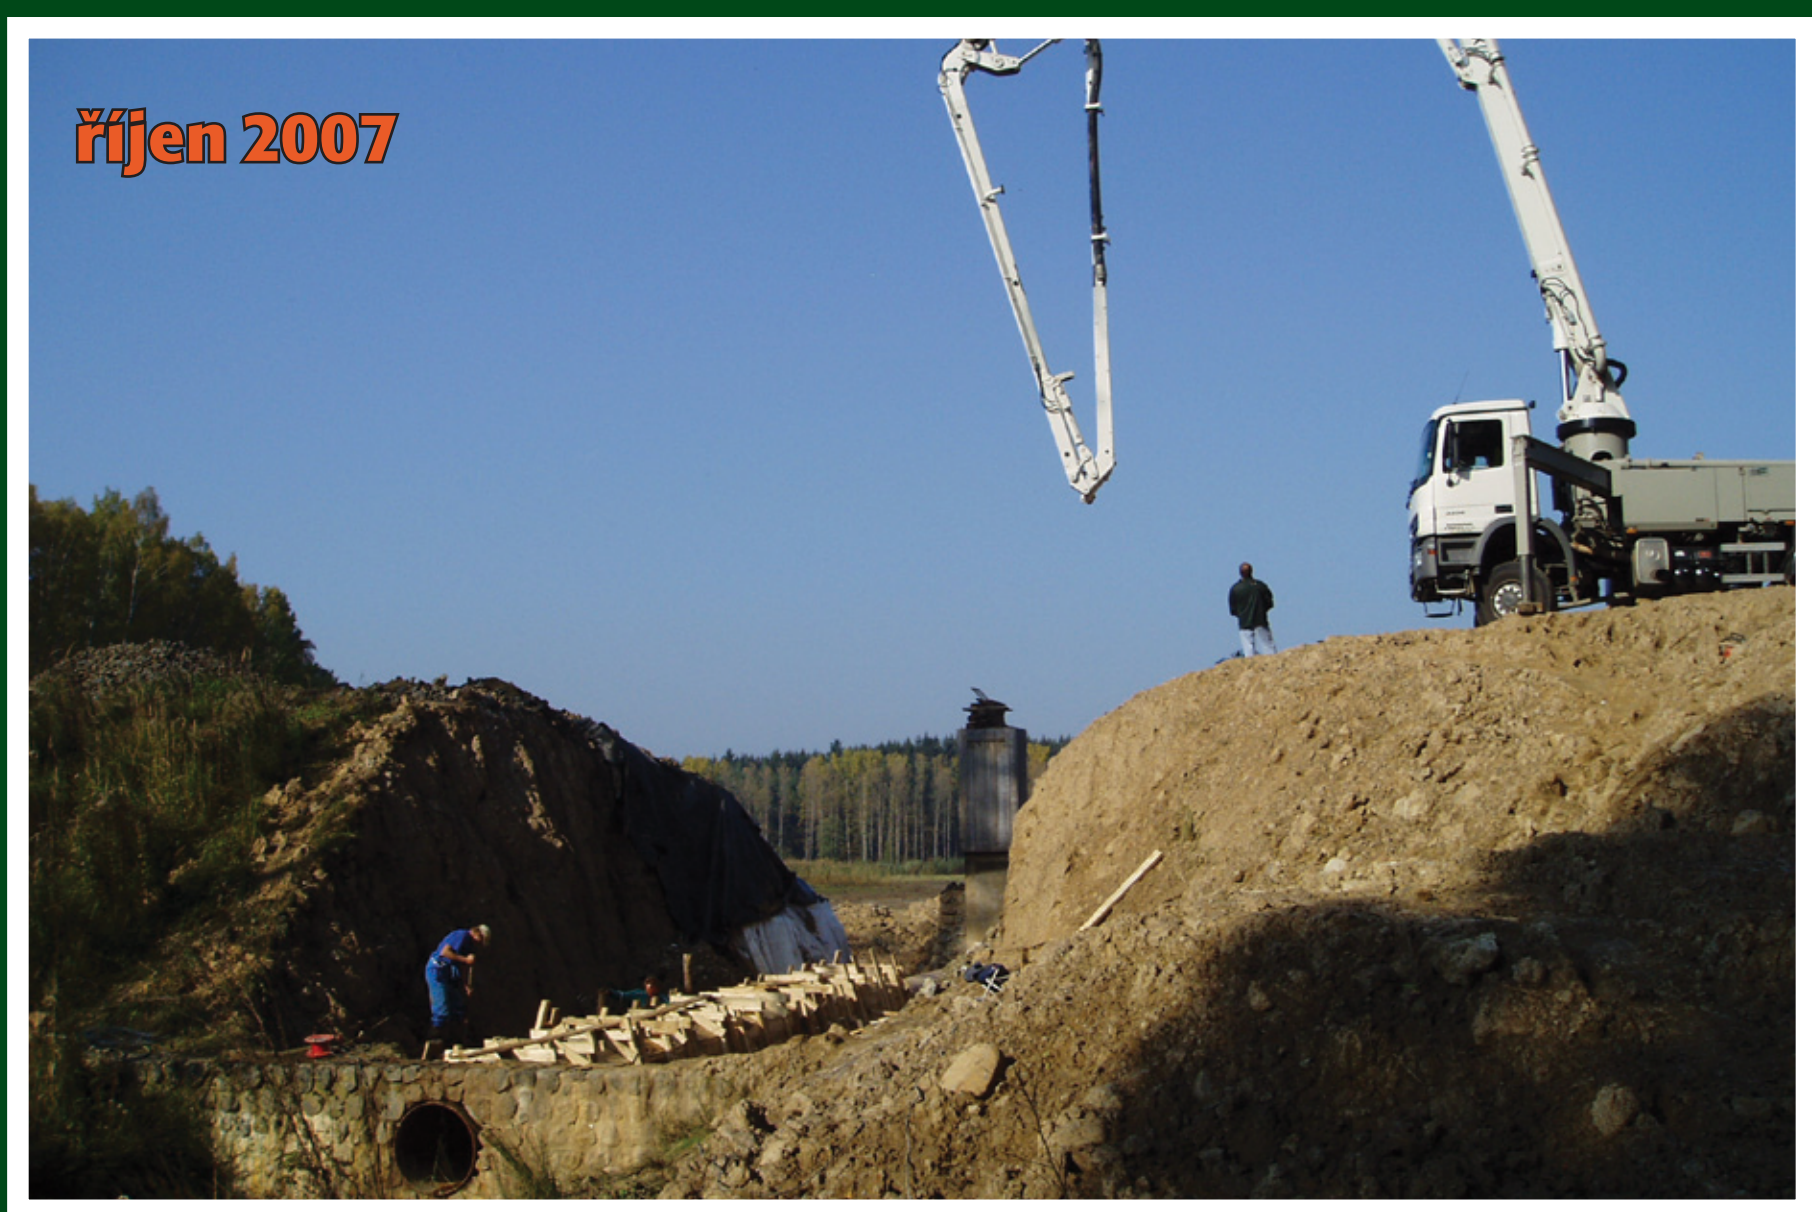
Betonování výpusti Velkého rybníka

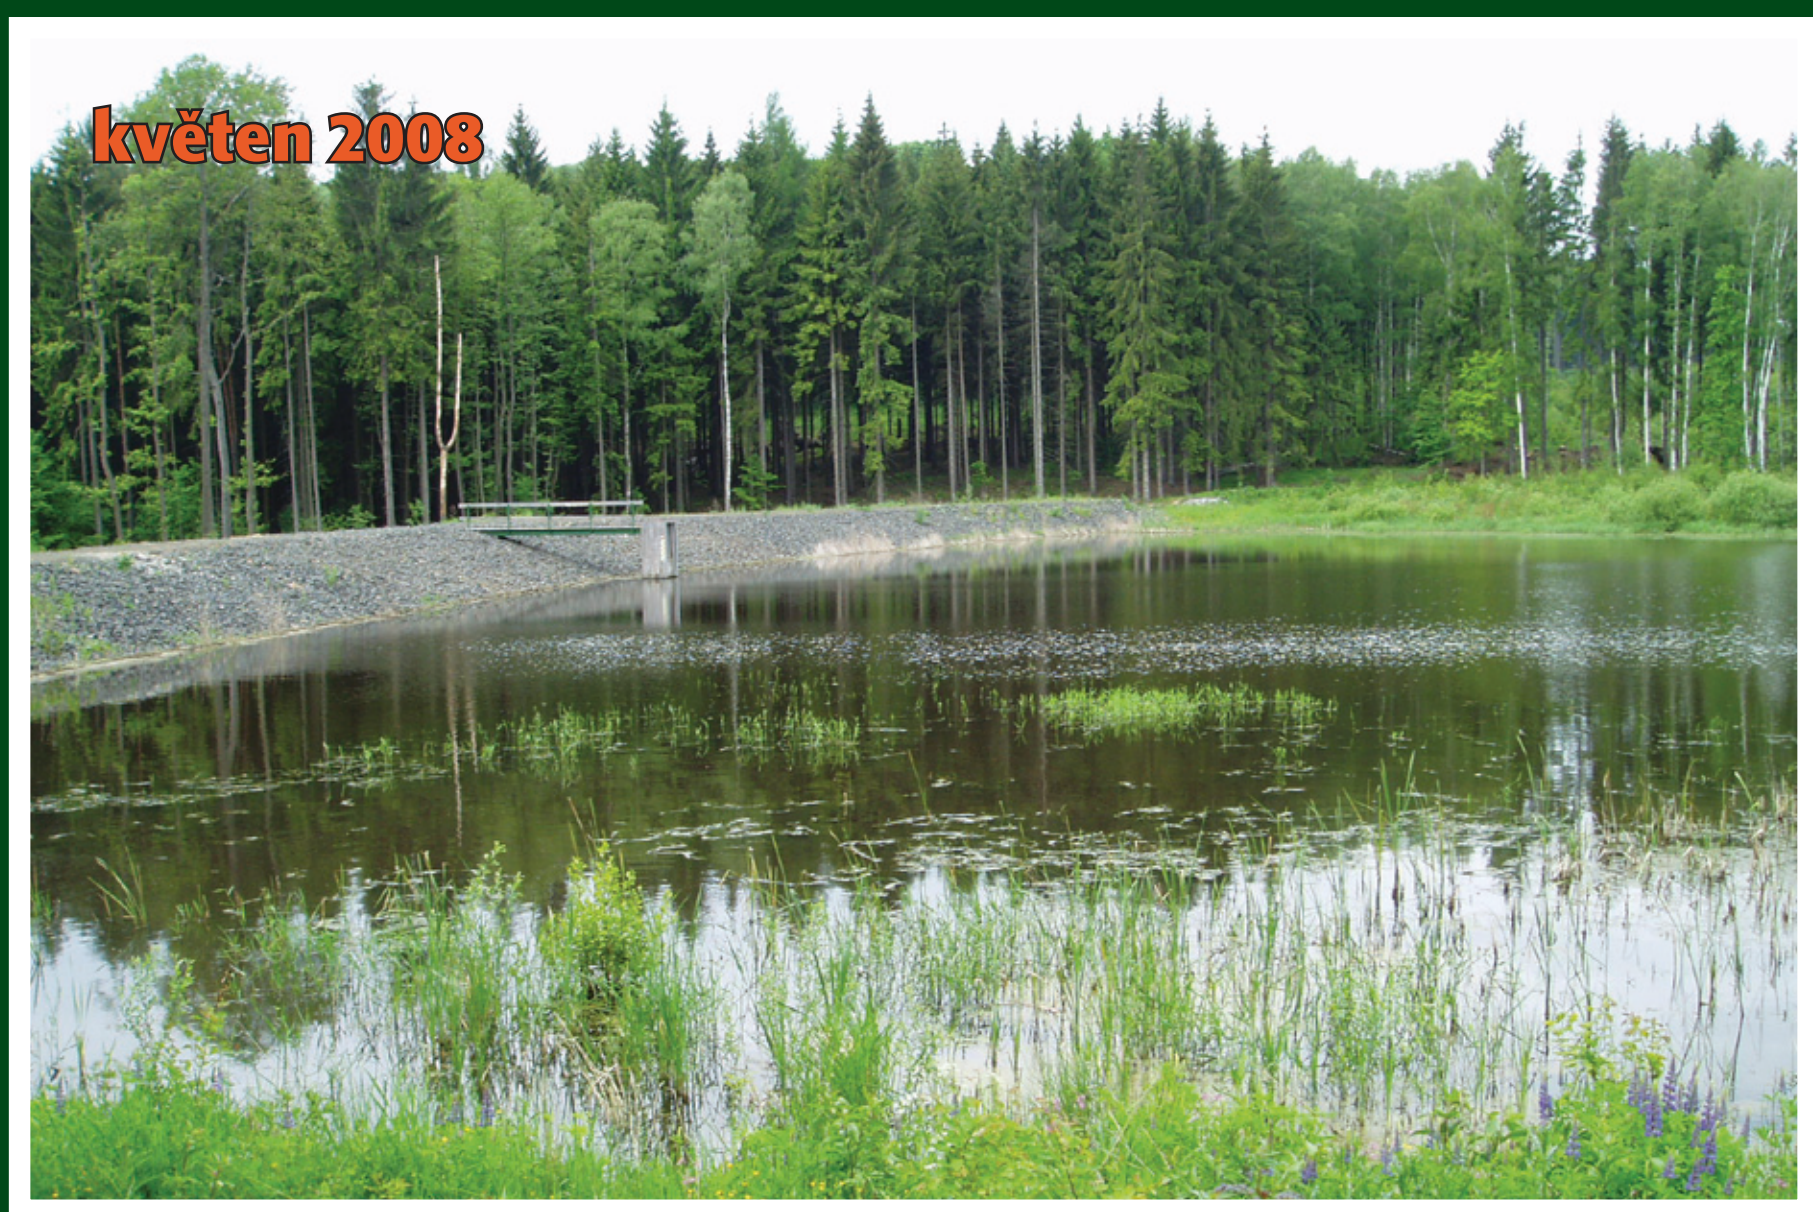
Velký rybník po dokončení

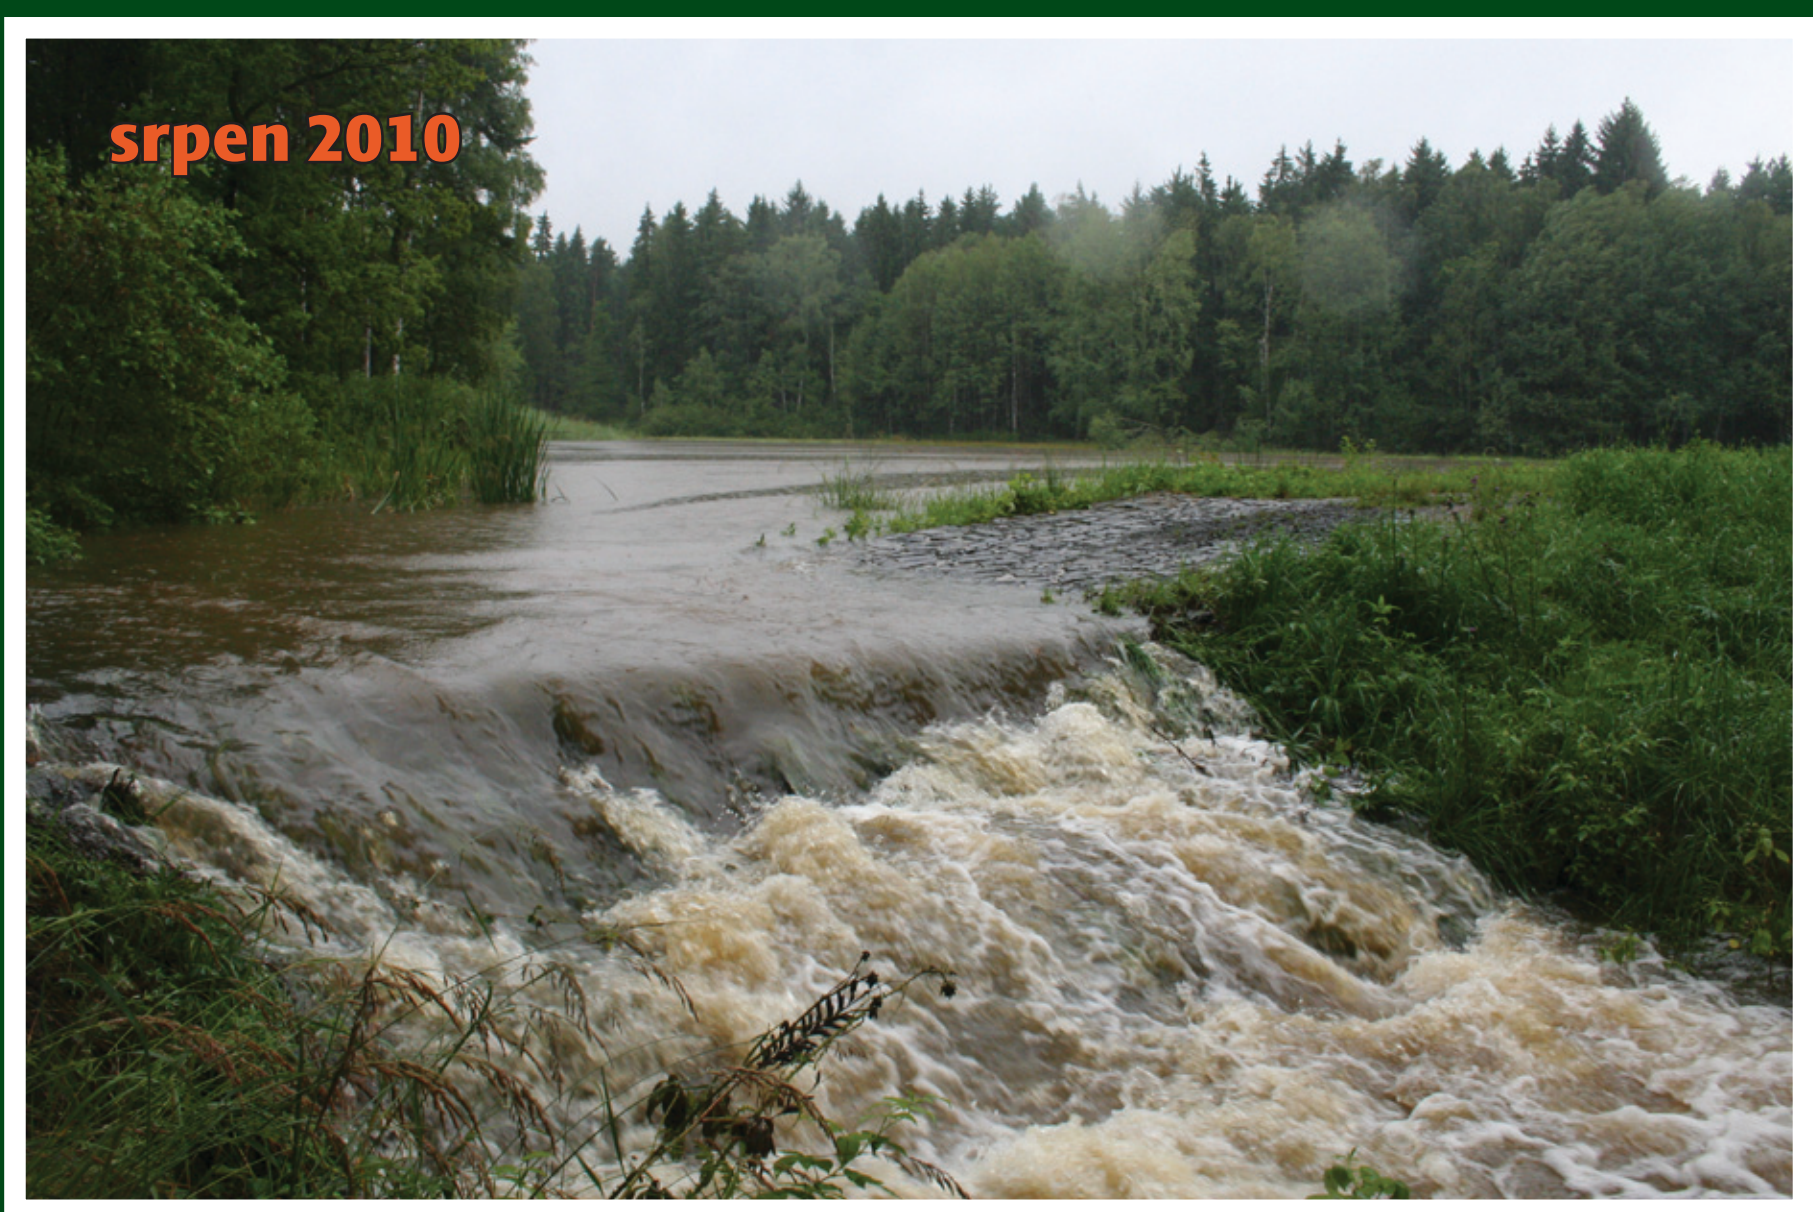
Bezpečnostní přeliv za povodně na RN2

Současná funkce nádrží je hlavně retenční, pomáhají tedy zadržovat vodu v krajině a zlepšují vodní režim. Další významnou funkcí je zvyšování biodiverzity v krajině. Jsou útočištěm řady živočichů, kteří jsou na vodu vázáni i biotopem rostlin, které rostou ve vodě a v její blízkosti. Mezi další doplňkové funkce patří protipovodňová a rekreační. Protipovodňová funkce se prokázala při povodni v srpnu 2010, kdy v RN1 – Velký rybník byl rezervní prostor zcela zaplněn a hladina stoupla o 0,5 m a během jednoho dne zachytila 90 tis. m<sup>3</sup> vody.

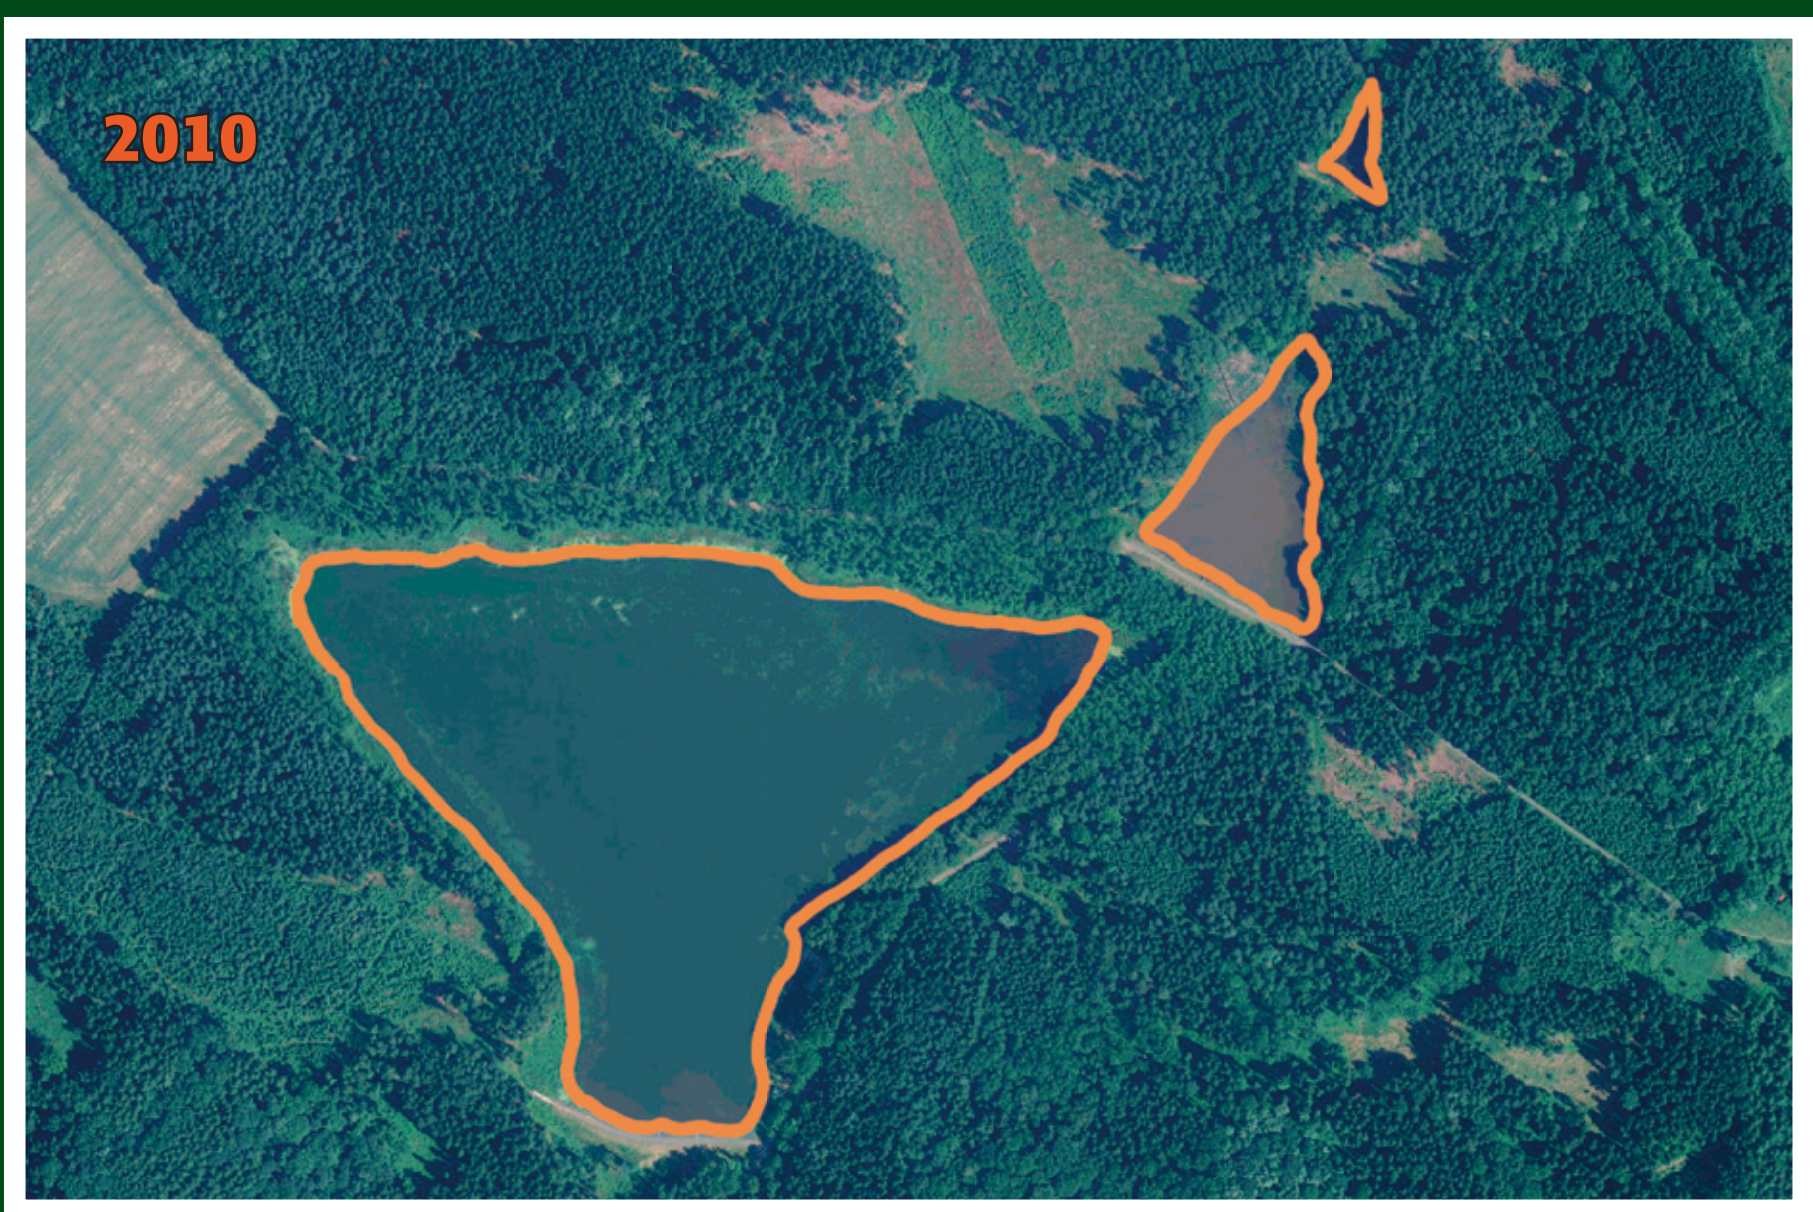
Soustava Karlovských rybníků (ortofoto)

Nacházíme se u soustavy retenčních nádrží Karlovka, kterou tvoří tři vodní nádrže. RN Karlovka 1, nazývaná a na mapách uváděna jako Velký rybník, RN Karlovka 2 neboli Malý rybník a RN Karlovka 3, což je Malá tůň v nejhornější části kaskády rybníků. Rybníky vznikly v roce 1947 na bývalých zamokřených loukách, kdy bylo využito příhodné konfigurace terénu i jílového podloží a sloužily především k chovu ryb. V roce 1994 došlo vlivem zanedbané údržby k poruše výpusti na Velkém rybníku a veškerá voda z rybníku vytekla. Rybník pak postupně zarůstal náletem dřevin. V roce 2003 získal rybníky do práva hospodařit státní podnik Lesy České republiky a bylo rozhodnuto o provedení rekonstrukce celé soustavy, protože i další nádrže byly v havarijním stavu. Rekonstrukce proběhla v letech 2004 až 2007 a byla financována nejen z prostředků Lesů ČR, ale i s přispěním významné dotace Ministerstva životního prostředí z programu revitalizace říčních systémů. Celková cena díla dosáhla výše 6,7 mil. Kč. Po rekonstrukci vznikly nádrže, jejichž základní parametry uvádí tabulka.
